## インプラントの基礎 PART 3:

インプラントのメンテナンスと交換

# 第1章: インプラントの管理

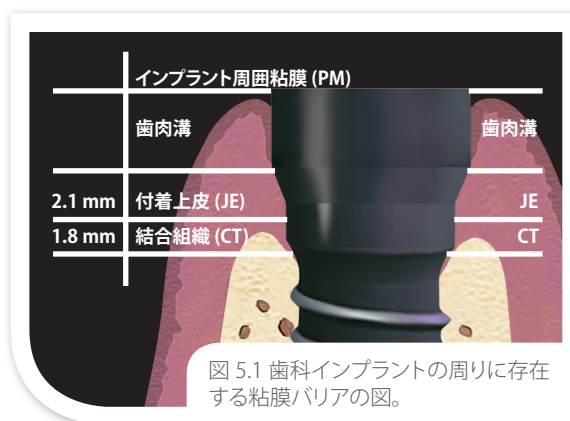
図 5.1 歯科インプラントの周りに存在する粘膜バリアの図。

歯科インプラントは、歯槽骨に挿入された異物であり、異物反応の合併症を伴う可能性があります。歯科インプラントは、生物学的に不活性な金属で作られます (一般的にはチタン)。歯槽堤に挿入されたインプラントは、結合組織や付着上皮で支持されていますが、自然歯と同様のもではありません (図 5.1)。その代わりに、インプラントはオッセオインテグレーションや健全な生体力学的原理により長期にわたり維持されます。

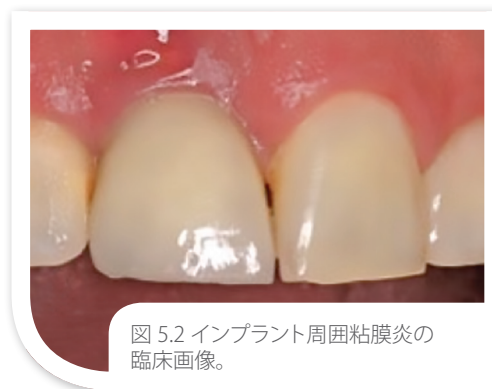
図 5.2 インプラント周囲粘膜炎の臨床画像。

インプラント補綴装置は口腔粘膜を貫通して口腔へと伸びているため、細菌が急速にコロニー形成する場所となります (Charalampakis et al 2012, Koyanagi T et al 2013)。インプラントが装着されると、上皮化と口腔細菌の間でインプラントに到達しようという競争が始まり、通常は細菌が勝利します (Zhao et al 2014)。最近穴開けされた骨には生理的なバイオフィルムが形成され、これが細菌の侵入を阻止するためのシールとなりますが、このフィルムには多数の口腔細菌が存在しているため感染病巣にもなります (Sato et al 2014)。臨床医は、健全なバイオフィルムと病的なバイオフィルムの間の微妙なバランスを把握しなければなりません。このバリアを無視したり、妨げたりすると、感染が発生する可能性があります。このような感染は、インプラントを取り囲む軟組織の細菌感染であるインプラント周囲粘膜炎 (図 5.2) やこの細菌感染の結果発生する歯槽頂部骨吸収であるインプラント周囲炎 (図 5.3) という形で顕在化します。

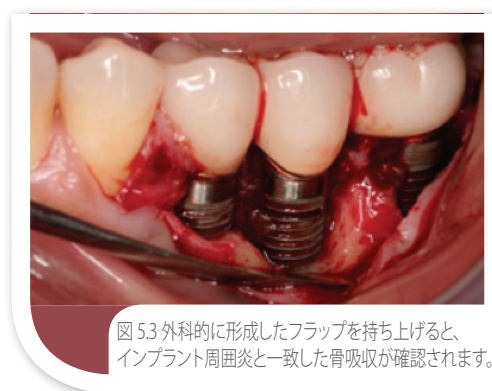
図 5.3 外科的に形成したフラップを持ち上げると、インプラント周囲炎と一致した骨吸収が確認されます。

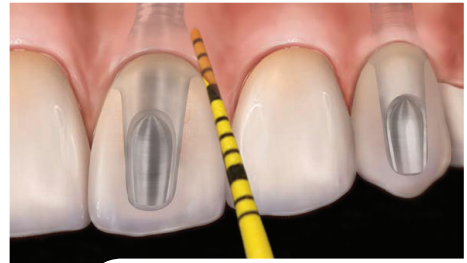
図 5.4 プロービングは、インプラント部位における硬組織の経時的変化を評価するうえで重要な役割を担っています。

患者評価では、軟組織、歯垢/バイオフィームのモニタリング、骨の高さ、歯周ポケットの深さ、およびインプラントの可動性を検査する、精密な臨床・放射線検査を実施する必要があります (Alani and Bishop 2014) (図 5.4 から 5.6)。推奨では、プロービングはインプラント表面を摩耗したり荒らしたりする可能性の低い充填剤無添加の樹脂製器具でやさしく行わなければならないとされています (Hasturk H et al 2013, Blasi et al 2014, Curylofo et al 2013)。インプラントの近心側および遠心側周囲の骨の高さを正確に測定するには、フィルムの配列と位置調整に細心の注意を払って高品質 X 線像を間隔を置いて取得することが必要です。従来のフィルムを用いた X 線画像是、舌側・頬側方向の骨吸収の評価にはほとんど役に立ちません。

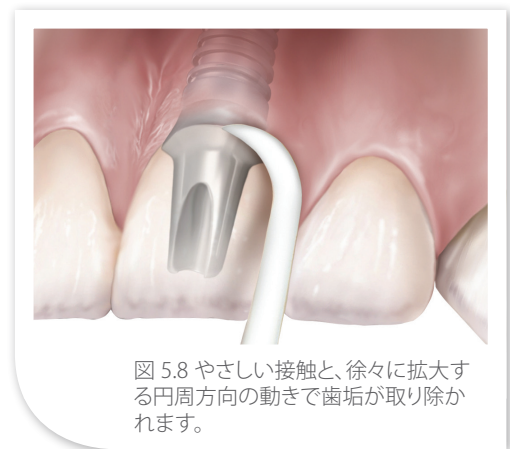
図 5.8 やさしい接触と、徐々に拡大する円周方向の動きで歯垢が取り除かれます。

やわらかいチタンは傷つきやすく、荒れたインプラント表面では歯垢の形成が促進されます(Anastassiadis et al 2015, Esposito et al 2014)。歯肉縁下の歯垢は、グリシンのエアージェット、ラバーカップ研磨、手動器具や超音波器具などを使って取り除くことができます。手動の歯石除去では、スケーラーを斜め、円方向、そして平行に動かします(Demiralp 2014)(図 5.8 および 5.9)。歯石除去に超音波器具を使う場合には、インプラントへの医原性損傷を予防するために専用のプラスチック製チップを使わなければなりません。使用する器具は、補綴装置の周辺へのアクセス、インプラントの位置、インプラント周囲の状態、および個人的好みに基づいて選択します。手動器具の使用を検討する場合には、材料として充填剤無添加樹脂、チタン、またはカーボンファイバーが利用可能で、このうちチタン表面への影響が最も小さいのは充填剤無添加樹脂です。

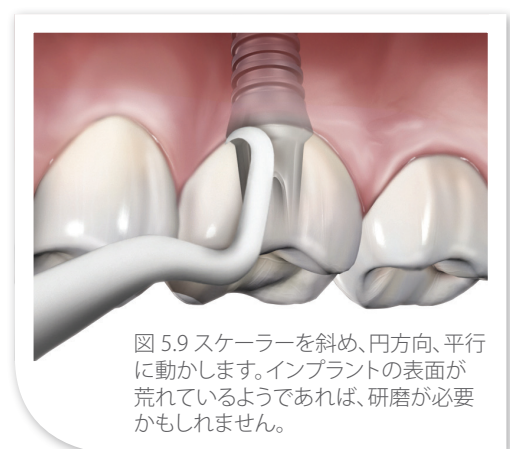
図 5.9 スケーラーを斜め、円方向、平行に動かします。インプラントの表面が荒れているようであれば、研磨が必要かもしれません。

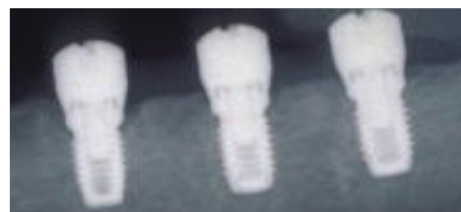
図 6.1 歯垢が原因で破壊されたインプラント周囲組織の X 線像。

多くの場合、インプラント失敗には複数の原因が関与しており、多専門チームも治療中に管理すべき考慮事項が複数あります。手術中のインプラント部位への過熱、汚染、外傷、不十分な骨質や骨量、および初期固定の不良は、それぞれが歯科インプラント治療の初期段階の失敗の原因となります (Levin 2008)。インプラント埋込み後は、インプラント周囲炎 (図 6.1)、咬合性外傷 (図 6.2)、インプラント表面の種類、およびインプラントの過重負担 (Misch 2014, Levin 2008) が失敗の原因となり

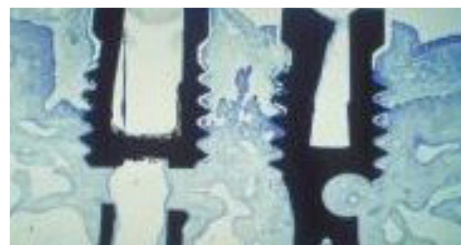
図 6.2 外科的介入および咬合コントロールが必要な咬合性外傷の原因となった、破壊されたインプラント周囲組織の組織学的画像。

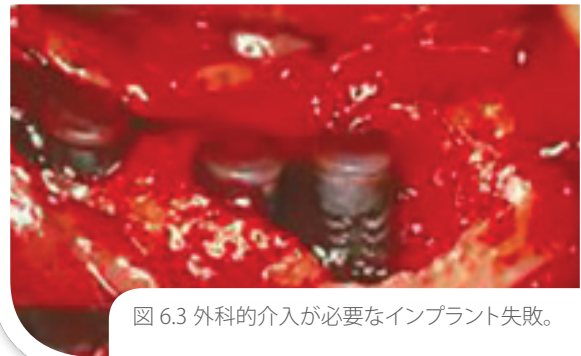
図 6.3 外科的介入が必要なインプラント失敗。

また、その部位で骨誘導再生法を実施し、インプラント埋込みを再試行することも可能です (図 6.3 から 6.5) (Misch 2014; Chee and Jivraj 1998)。円筒型以外のインプラント（ブレードインプラント等）の撤去では、硬組織や軟組織の損失が生じ、修復を完了するためにその後の再建手術が必要になることがあることから、このような問題を回避するために円筒型以外のデザインの使用を推奨しない研究者もいます (Chee and Jivraj 1998)。過去にオッセオインテグレーションが失敗した部位で交換を試みる場合、その治療の予測可能性について情報を共有し、この次の試みを進めるためのインフォームドコンセントを取得するために、患者との議論が不可欠となります。

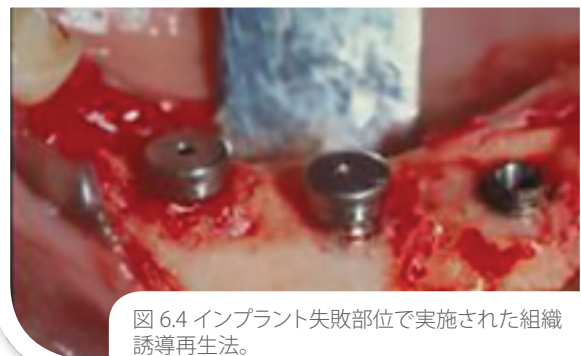
図 6.4 インプラント失敗部位で実施された組織誘導再生法。

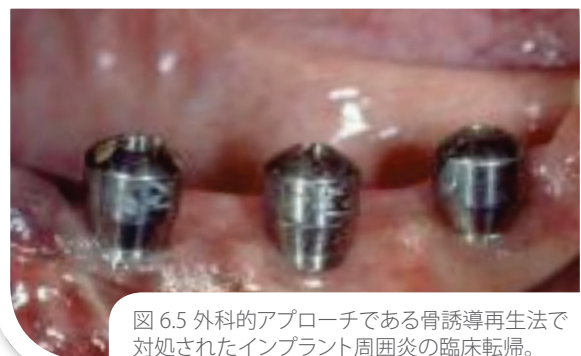
図 6.5 外科的アプローチである骨誘導再生法で対処されたインプラント周囲炎の臨床転帰。
